## **OBLAST: Teorie práva - pojmy, vznik a řízení STK**

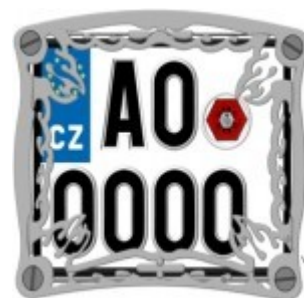
**001245. Na motocyklu je tabulka RZ upevněna v tomto rámečku.  
Zjištěnou skutečnost:**

- a) nehodnotíme – u motocyklu se jedná o běžný způsob upevnění tabulky RZ.
- b) podle sdělení majitele motocyklu, koupil upevňovací rámeček legálně v běžném obchodě pro motorkáře, a proto upevnění tabulky RZ odpovídá požadavkům.
- c) upevnění tabulky RZ hodnotíme jako vážnou závadu – „B“, protože upevňující rámeček není schváleného typu - zasahuje do tabulky RZ a snižuje její čitelnost.

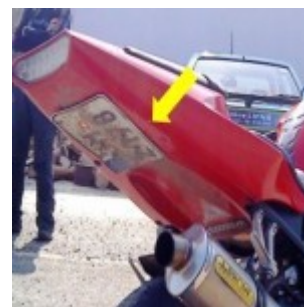
**001247. Umístění tabulky RZ na motocyklu (viz. obrázek):**

- a) nehodnotíme – u motocyklu se jedná o běžný způsob upevnění tabulky RZ.
- b) nehodnotíme jako závadu, protože na motocyklu se nenachází jiné vhodnější místo, kam by mohla být tabulka RZ upevněna.
- c) hodnotíme jako vážnou závadu – „B“, protože umístění tabulky RZ neodpovídá požadavkům - tabulka RZ není čitelná z důvodů překročení povoleného úhlu naklopení a neschváleného pootočení, při kterém její spodní hrana není přibližně vodorovná k vozovce.

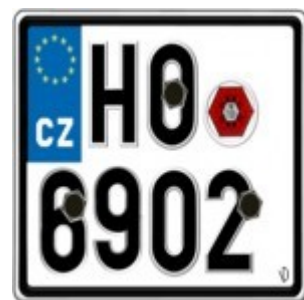
**001249. Upevnění tabulky RZ pomocí šroubů – viz obrázek:**

- a) nehodnotíme - tabulka je řádně upevněná.
- b) hodnotíme jako vážnou závadu – „B“, protože upevňující prvky narušují čitelnost alfanumerických znaků RZ.
- c) neodpovídá požadavkům, hodnotíme jako lehkou závadu – „A“.

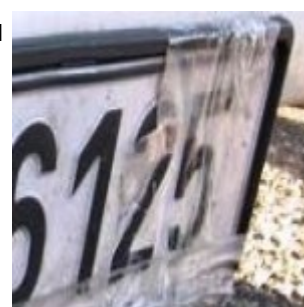
**001250. Na vozidle je tabulka RZ připevněna průhlednou lepicí páskou (izolepa), která zakrývá číselné znaky. Zjištěnou skutečnost:**

- a) nehodnotíme - tabulka je řádně upevněná.
- b) hodnotíme jako vážnou závadu – „B“, protože způsob upevnění neodpovídá požadavkům - upevňovací prvek (izolepa) zasahuje do alfanumerických znaků a narušuje čitelnost RZ.
- c) hodnotíme jako lehkou závadu – „A“.

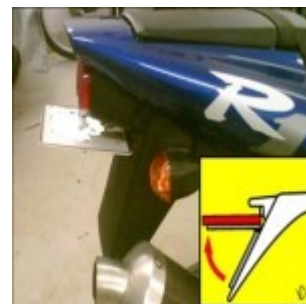
**001251. Při kontrole motocyklu bylo zjištěno, že pro upevnění zadní tabulky RZ je použito zařízení, které umožňuje během jízdy sklopení tabulky RZ do vodorovné polohy. Zjištěnou skutečnost:**

- a) nehodnotíme – podle sdělení majitele motocyklu bylo toto zařízení zakoupeno legálně v internetovém obchodě pro motorkáře.
- b) hodnotíme jako lehkou závadu – „A“.
- c) hodnotíme jako vážnou závadu – „B“, protože způsob upevnění tabulky RZ neodpovídá požadavkům.

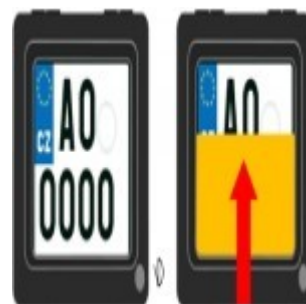
**001252. Při kontrole motocyklu bylo zjištěno, že pro upevnění zadní tabulky RZ je použit upevňovací rámeček, který umožňuje během jízdy zakrytí tabulky RZ pomocí elektricky ovládané roletky. Zjištěnou skutečnost:**

- a) nehodnotíme – podle sdělení majitele motocyklu, koupil toto zařízení legálně v internetovém obchodě pro motorkáře.
- b) hodnotíme jako vážnou závadu – „B“, protože způsob upevnění tabulky RZ neodpovídá požadavkům.
- c) hodnotíme jako lehkou závadu – „A“.

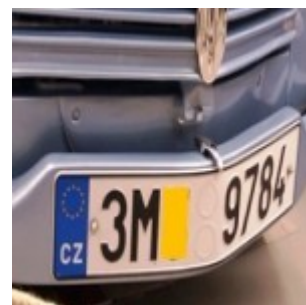
**001254. Na vozidle je použita deformovaná (ohnutá) tabulka RZ. Zjištěnou skutečnost:**

- a) nehodnotíme jako závadu, protože tabulka je deformovaná podle místa, na kterém je umístěna a přitom není změněna její čitelnost.
- b) hodnotíme jako lehkou závadu – „A“.
- c) hodnotíme jako vážnou závadu – „B“.

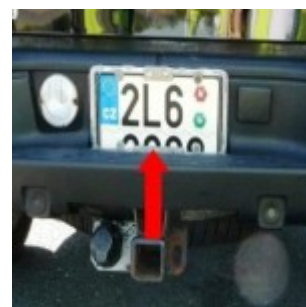
**001255. Na vozidle kategorie M1G je použita poškozená (uříznutá) tabulka RZ. Zjištěnou skutečnost:**

- a) nehodnotíme jako závadu, protože tabulka je opatřena kontrolními nálepkami od poslední pravidelné technické prohlídky.
- b) nehodnotíme jako závadu, protože bez úpravy (uříznutí) tabulky by se tabulka RZ na vozidlo nevešla.
- c) hodnotíme jako vážnou závadu – „B“, protože tabulka RZ je úmyslně upravená (uříznutí) a není čitelná.

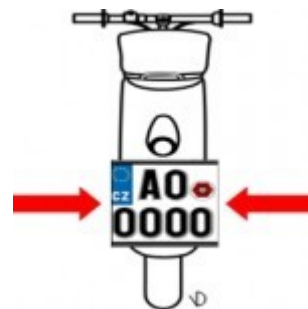
**001257. Při kontrole motocyklu L3e zn. Jawa 05 bylo zjištěno, že alfanumerické znaky jsou na tabulce RZ s prolisem namalovány ručně – viz obrázek. Zjištěnou skutečnost:**

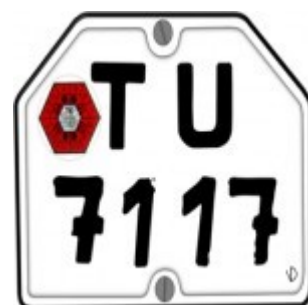
- a) nehodnotíme jako závadu, protože složení číselných znaků RZ i tvar tabulky RZ odpovídá provedení, kdy se alfanumerické znaky malovaly ručně na přidělenou tabulku.
- b) nehodnotíme jako závadu, protože obsah RZ souhlasí s doklady vozidla.
- c) hodnotíme jako vážnou závadu – „B“, protože alfanumerické znaky na tabulce RZ jsou namalovány ručně.

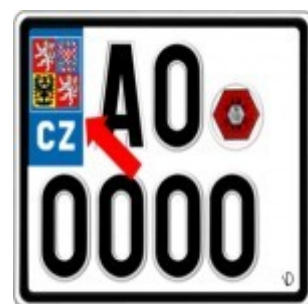
**001258. Při kontrole bylo zjištěno, že na tabulce RZ je nalepena nálepka (státní znak ČR). Zjištěnou skutečnost:**

- a) nehodnotíme – jedná se o běžně rozšířený způsob úpravy tabulky RZ.
- b) nehodnotíme jako závadu, pokud nejsou měněny alfanumerické znaky RZ.
- c) hodnotíme jako vážnou závadu – „B“, protože na tabulku nebo do její blízkosti nesmí být umístěny žádné nápisy nebo vyobrazení.

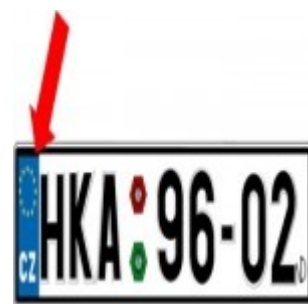
**001259. Při kontrole bylo zjištěno, že na tabulce RZ přidělené vozidlu před 1. 1. 2002 je nalepena nálepka se znakem EU. Zjištěnou skutečnost:**

- a) nehodnotíme – jedná se o běžně rozšířený způsob úpravy tabulky RZ.
- b) hodnotíme jako vážnou závadu – „B“, protože na tabulku nebo do její blízkosti nesmí být umístěny žádné nápisy nebo vyobrazení.
- c) nehodnotíme jako závadu, pokud nejsou měněny alfanumerické znaky RZ.

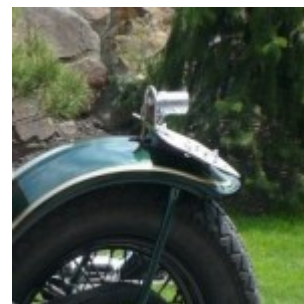
**001262. Umístění tabulky RZ z hlediska úhlu jejího naklopení u motocyklu:**

- a) nehodnotíme – jedná se o běžný způsob upevnění tabulky RZ.
- b) nehodnotíme jako závadu, protože na motocyklu se nenachází jiné vhodnější místo, kam by mohla být tabulka RZ upevněna.
- c) hodnotíme jako vážnou závadu – „B“, protože se jedná o neschválenou úpravu umístění tabulky RZ - naklopení tabulky RZ směrem dopředu překračuje úhel 30°.

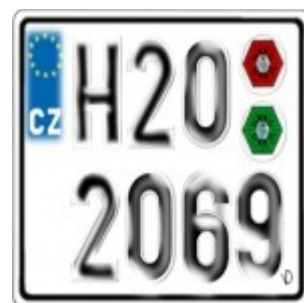
**001267. Na vozidle byla zjištěna zkorodovaná tabulka RZ. Zjištěnou skutečnost:**

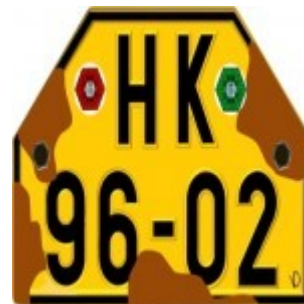
**001269. Na vozidle je použita opravená (rozlomená) tabulka RZ. Zjištěnou skutečnost:**

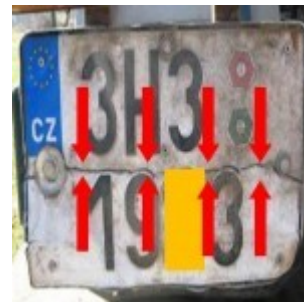
- a) nehodnotíme jako závadu.
- b) hodnotíme jako lehkou závadu – „A“.
- c) hodnotíme jako vážnou závadu – „B“, protože se jedná o poškození tabulky RZ.

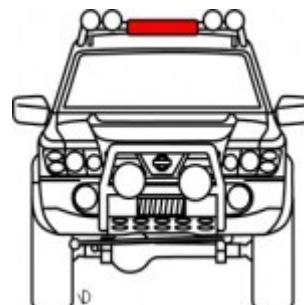
**001271. Na vozidle kategorie M1G je tabulka RZ umístěna na střešním nosiči. V technickém průkazu není změna umístění tabulky RZ uvedena. Zjištěnou skutečnost:**

- a) nehodnotíme – u terénních vozidel se jedná o běžný způsob upevnění tabulky RZ.
- b) nehodnotíme jako závadu, protože z důvodu namontovaného navijáku, není na vozidle jiné vhodné místo, kam by mohla být tabulka RZ upevněna.
- c) hodnotíme jako vážnou závadu – „B“, protože horní hrana tabulky RZ je ve výšce větší než je 1 200 mm a jiné umístění tabulky RZ není zapsáno v TP.

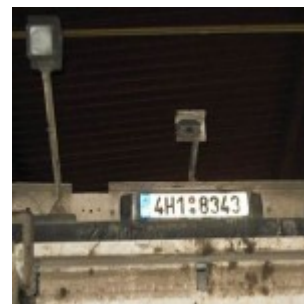
**001273. Na vozidle, určeném pro svoz komunálního odpadu, je zadní tabulka RZ umístěna na horní části nástavby – viz foto. Umístění tabulky RZ je zapsáno v technickém průkazu vozidla. Zjištěnou skutečnost:**

- a) nehodnotíme jako závadu, protože na vozidle není jiné vhodné místo, kam by mohla být tabulka RZ upevněna.
- b) nehodnotíme jako závadu, protože jiné umístění tabulky RZ je zapsáno v dokladech vozidla.
- c) hodnotíme jako vážnou závadu – „B“.

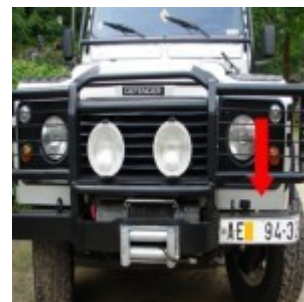
**001275. Na vozidle kategorie M1G je tabulka RZ umístěna na levé straně nárazníku. V technickém průkazu není změna umístění tabulky RZ uvedena. Zjištěnou skutečnost:**

- a) nehodnotíme – u terénních vozidel se jedná o běžný způsob upevnění tabulky RZ.
- b) nehodnotíme jako závadu, protože z důvodu namontovaného navijáku, není na vozidle jiné vhodné místo, kam by mohla být tabulka RZ upevněna.
- c) hodnotíme jako vážnou závadu – „B“, protože jiné umístění tabulky než uprostřed, není zapsáno v TP.

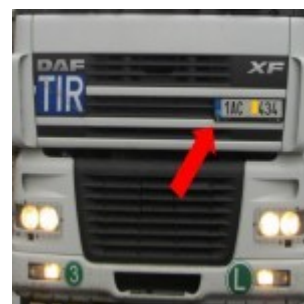
**001276. Umístění přední tabulky RZ na vozidle kategorie N3:**

- a) nehodnotíme – u užitkových vozidel se jedná o běžný způsob upevnění tabulky RZ.
- b) nehodnotíme jako závadu, protože na kamionu se nenachází vhodnější místo, kam by mohla být tabulka RZ upevněna.
- c) hodnotíme jako vážnou závadu – „B“, protože umístění přední tabulky RZ neodpovídá požadavkům – přední tabulka RZ není umístěna uprostřed vozidla a horní hrana tabulky RZ je ve výšce větší než 1 200 mm nad rovinou vozovky. Umístění tabulky s registrační značkou není ani zapsáno v technickém průkazu silničního vozidla.

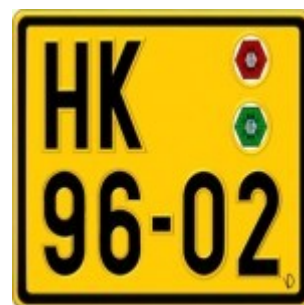
**001282. Při kontrole traktoru bylo zjištěno, že je opatřen pouze zadní tabulkou RZ – viz obrázek. Zjištěnou skutečnost:**

- a) nehodnotíme.
- b) nehodnotíme jako závadu, protože traktory jsou v dnešní době opatřeny pouze zadní tabulkou RZ.
- c) hodnotíme jako vážnou závadu – „B“, protože podle složení číselných znaků RZ (okresní SPZ) byly k vozidlu přiděleny dvě tabulky RZ - na traktoru chybí přední tabulka RZ.

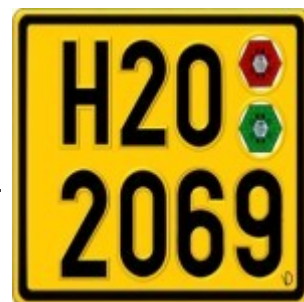
**001283. Při kontrole traktoru bylo zjištěno, že je opatřen pouze zadní tabulkou RZ – viz obrázek. Zjištěnou skutečnost:**

- a) nehodnotíme.
- b) nehodnotíme jako závadu, protože podle složení číselných znaků RZ (krajská SPZ) byla k vozidlu přidělena pouze jedna tabulka RZ.
- c) hodnotíme jako vážnou závadu – „B“, protože traktor měl přiděleny vždy dvě tabulky RZ – na traktoru chybí přední tabulka RZ.

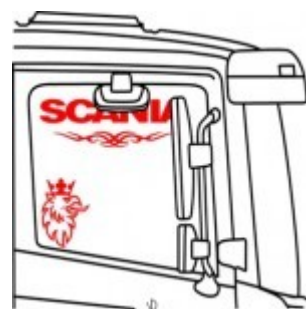
**031195. Na předních bočních sklech kabiny vozidla jsou reklamní nálepky – viz obrázek. Zjištěnou skutečnost:**

- a) nehodnotíme jako závadu, protože se jedná o běžnou praxi.
- b) nehodnotíme jako závadu, protože podle sdělení řidiče, na vozovku vidí dostatečně.
- c) hodnotíme jako vážnou závadu – „B“, protože v poli přímého výhledu řidiče směrem dopředu v úhlu 180° jsou překážky (nálepky), které narušují jeho výhled do stran a do zpětných zrcátek.

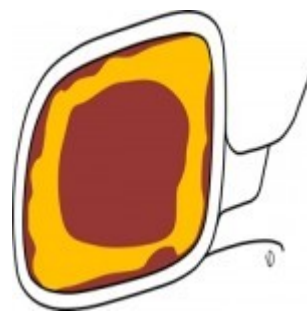
**031307. Na odrazové ploše zpětného zrcátka je nalepený obrázek (nálepka) – viz obrázek. Zjištěnou skutečnost:**

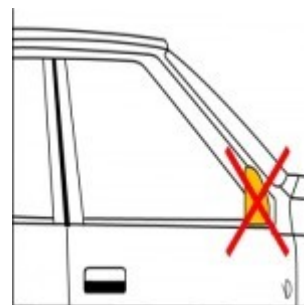
**031318. U vozidla kat. M1 značky Škoda 120 L, rok výroby 1984, chybí pravé zrcátko třídy III. Vozidlo je vybaveno vnitřním zpětným zrcátkem třídy I. Zjištěnou skutečnost:**

- a) nehodnotíme jako závadu, protože zrcátko třídy III, umístěné na straně spolujezdce, je u vozidla kat. M1 vyžadováno až od 1. 1. 1986.
- b) nehodnotíme jako závadu, protože pokud je vozidlo vybaveno levým a vnitřním zrcátkem, nemusí mít pravé zpětné zrcátko.
- c) hodnotíme jako vážnou závadu – „B“.

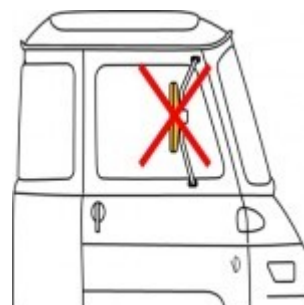
**031319. U vozidla kat. N2 značky AVIA, rok výroby 1985, chybí pravé zrcátko třídy II. Zjištěnou skutečnost:**

- a) nehodnotíme.
- b) nehodnotíme jako závadu, protože pokud je vozidlo vybaveno levým a vnitřním zrcátkem, nemusí být vybaveno pravým zpětným zrcátkem.
- c) hodnotíme jako vážnou závadu – „B“, protože zpětné zrcátko umístěné na straně spolujezdce je u vozidel kat. N, M2 a M3 vyžadováno od 1. 7. 1984.

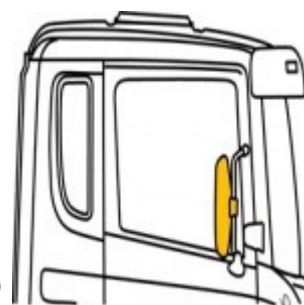
**031320. Vozidlo kat. N3, rok výroby 2003, je na straně spolujezdce vybaveno pouze hlavním zpětným zrcátkem třídy II. Zjištěnou skutečnost:**

- a) nehodnotíme.
- b) hodnotíme jako vážnou závadu – „B“, protože provozovatel vozidla nesplnil požadavek vyhlášky č. 341/2002 Sb. ve znění vyhlášky č. 388/2008 Sb., a na vozidlo uvedené do provozu po 1. 1. 2000, nenamontoval na straně spolujezdce zrcátko třídy V a IV.
- c) podle sdělení řidiče, vozidlo bylo v době první registrace vybaveno na pravé straně pouze jedním velkým zpětným zrcátkem, proto nehodnotíme jako závadu.

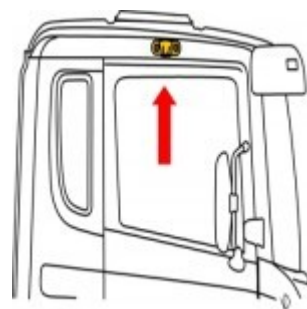
**031321. Při kontrole vozidla kat. N3, rok výroby 1999, bylo zjištěno, že na vozidle je ulomený držák zrcátka třídy V a zpětné zrcátko chybí. Zjištěnou skutečnost:**

- a) nehodnotíme jako závadu, protože montáž zrcátka třídy V se v roce 1999 nevyžadovala a výrobce vozidla je na vozidlo montoval jako nadstandardní výbavu.
- b) nehodnotíme jako závadu, protože povinnost dodatečně domontovat zrcátko třídy V. se vztahuje na vozidla kat. N2 a N3, uvedená do provozu teprve až od 1. 1. 2000.
- c) hodnotíme jako vážnou závadu – „B“, protože vozidlo bylo schváleno do provozu se zrcátkem třídy V.

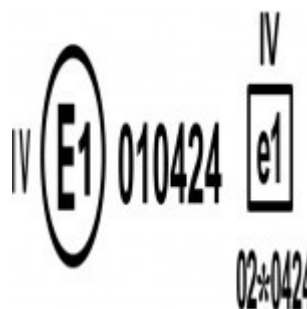
**031328. Homologační značka vyznačená na zpětném zrcátku stanovuje, že se jedná o:**

- a) hlavní vnější zpětné zrcátko (vozidla kat. M1 a N1).
- b) hlavní vnější zpětné zrcátko (vozidla M2, M3, N2 a N3).
- c) širokoúhlé vnější zpětné zrcátko.

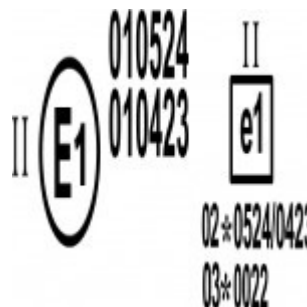
**031329. Homologační značka vyznačená na zpětném zrcátku stanovuje, že se jedná o:**

- a) hlavní vnější zpětné zrcátko (vozidla kat. M1 a N1).
- b) hlavní vnější zpětné zrcátko (vozidla M2, M3, N2 a N3).
- c) širokoúhlé vnější zpětné zrcátko.

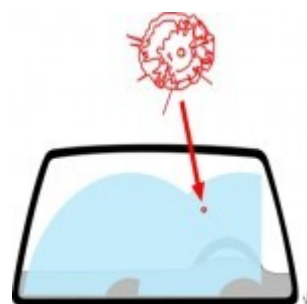
**031341. Čelní okno je poškrábané od vadného stěrače – viz obrázek. Zjištěnou skutečnost:**

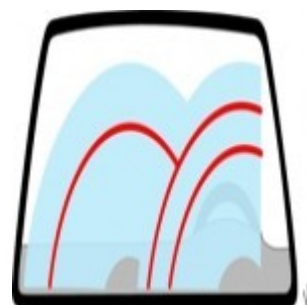
**031342. Čelní okno je poškrábané od vadného stěrače – viz obrázek. Zjištěnou skutečnost:**

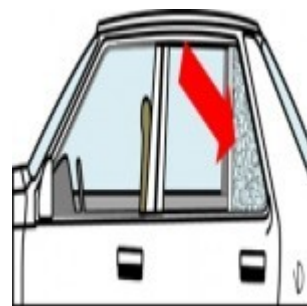
**031344. U vozidla je poškozené okno (rozbité tvrzené sklo), které je mimo pole výhledu řidiče směrem dopředu – viz obrázek. Zjištěnou skutečnost:**

- a) hodnotíme jako lehkou závadu – „A“, protože poškozené sklo je mimo pole výhledu řidiče.
- b) hodnotíme jako vážnou závadu – „B“, protože poškození skla (tvrzené sklo), které se nachází mimo pole výhledu řidiče, má vliv na pevnost a průhlednost zasklení.
- c) hodnotíme jako nebezpečnou závadu – „C“.

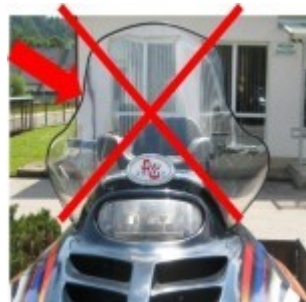
**031363. Ze sněžného skútru byl demontován poškozený větrný štít, který zasahuje do pole výhledu řidiče. Sněžný skútru byl schválen s větrným štítem. Zjištěnou skutečnost:**

- a) nehodnotíme jako závadu.
- b) hodnotíme jako lehkou závadu – „A“, protože větrný štít byl demontován z motocyklu, který byl s větrným štítem schválen. Po demontáži větrného štítu se nesmí vyskytovat nebezpečné výčnělky.
- c) hodnotíme jako vážnou závadu – „B“.

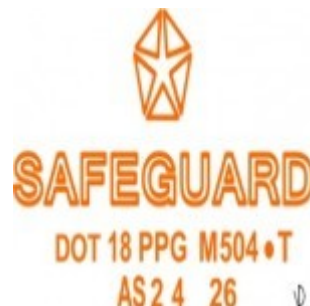
**031365. Na vozidle, schváleném do provozu v ČR v roce 1999 jako dovoz z USA, je použito zasklení, které není opatřeno homologační značkou, ale pouze schválením DOT – viz obrázek. V technickém průkazu není tato skutečnost vyznačena. Zjištěnou skutečnost:**

- a) nehodnotíme.
- b) nehodnotíme jako závadu, protože vozidlo je v ČR schváleno do provozu před 1. 1. 2002.
- c) hodnotíme jako vážnou závadu – „B“, protože bezpečnostní zasklení vozidla musí být označeno homologační značkou, pokud není formou výjimky v technickém průkazu stanoveno jinak.

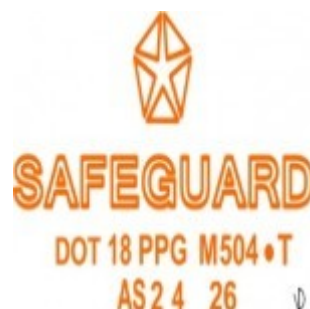
**031366. Na vozidle, schváleném do provozu v ČR v roce 2005 jako dovoz z USA, je použito zasklení, které není opatřeno homologační značkou, ale pouze schválením DOT – viz obrázek. V technickém průkazu není tato skutečnost vyznačena. Zjištěnou skutečnost:**

- a) nehodnotíme.
- b) nehodnotíme jako závadu, protože u vozidel dovezených z USA se jedná o běžnou praxi.
- c) hodnotíme jako vážnou závadu – „B“, protože vozidlo, které bylo v ČR schváleno do provozu po 1. 1. 2002, musí mít na použití bezpečnostního zasklení bez homologační značky udělenou výjimku MD, která musí být zapsána v technickém průkazu.

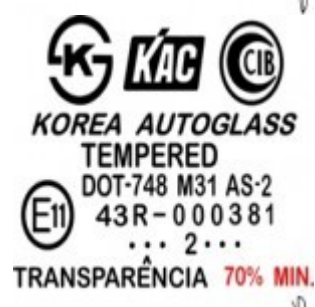
**031367. Přední boční okna vozidla jsou upravena zatmavovací fólií. Na oknech jsou umístěny schvalovací štítky – viz obrázek, okna jsou označena homologační značkou – viz spodní obrázek. Přístroj na měření propustnosti světla není k dispozici. Zjištěnou skutečnost:**

- a) nehodnotíme, pokud nelze u zasklení změřit celkovou propustnost světla schváleným přístrojem.
- b) nehodnotíme jako závadu, protože zatmavená okna jsou opatřena předepsaným schvalovacím štítkem pro úpravu zasklení.
- c) hodnotíme jako vážnou závadu – „B“, protože pokud je u homologační značky uvedena propustnost světla 70%, je další úprava zasklení nepřípustná. Schvalovací štítek (ATEST 8SD) je označen symbolem „V“, který deklaruje, že propustnost světla po úpravě zasklení je menší než 70%.

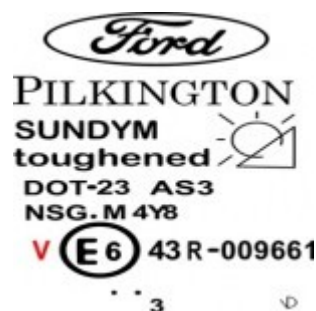
**031368. Na zadních bočních oknech vozidla, u kterých je prokazatelně propustnost nižší než 70 %, je uvedena tato homologace – viz obrázek. Zatmavená okna nejsou opatřena schvalovacím štítkem (ATEST 8SD). Přístroj na měření propustnosti světla není k dispozici. Zjištěnou skutečnost:**

- a) nehodnotíme, pokud nelze u zasklení změřit celkovou propustnost světla schváleným přístrojem.
- b) nehodnotíme jako závadu, protože na zadních oknech jsou homologační značky opatřeny symbolem „V“, který deklaruje, že propustnost světla přes upravené zasklení je menší než 70 % a tato úprava byla provedena již ve výrobě.
- c) hodnotíme jako vážnou závadu – „B“, protože upravené zasklení není označeno předepsaným schvalovacím štítkem (ATEST 8SD).

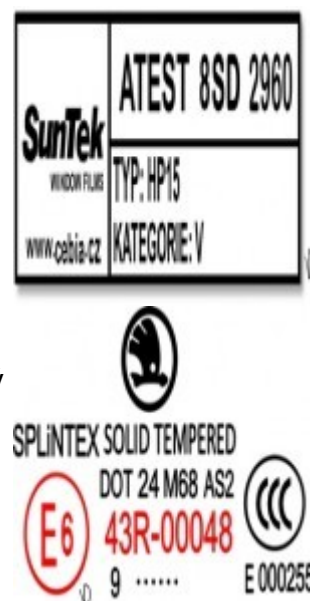
**031370. Na zadním okně vozidla kategorie M1, rok výroby 2005, je nalepená reklamní fólie – viz obrázek. Reklamní fólie není označena schvalovacím štítkem (ATEST 8SD). Zjištěnou skutečnost:**

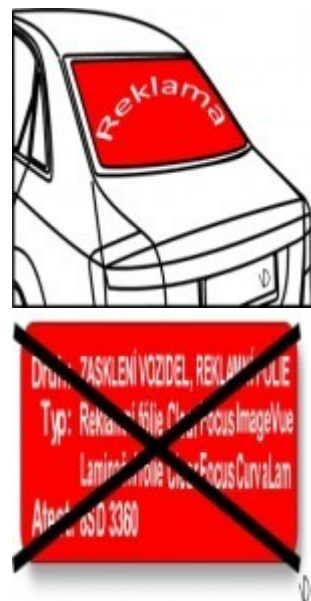
**031371. Na zadním okně vozidla kategorie M1, rok výroby 2005, je nalepená reklamní fólie, přes kterou není do vozidla téměř vidět – viz obrázek. Reklamní fólie je označena schvalovacím štítkem (ATEST 8SD) - viz spodní obrázek. Zjištěnou skutečnost:**

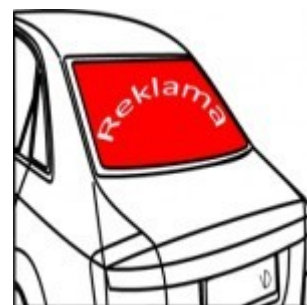
- a) nehodnotíme jako závadu, protože reklamní fólie nalepená na zasklení vozidla je označena schvalovací štítek (ATEST 8SD) s vyznačeným typem použité schválené fólie a vozidlo je vybaveno pravý zpětným zrcátkem.
- b) nehodnotíme jako závadu, protože reklamní fólie je nalepena na zadním okně vozidla, které je vybaveno pravým zpětným zrcátkem.
- c) hodnotíme jako vážnou závadu – „B“, protože nalepená reklamní fólie způsobila, že do vozidla není vidět.

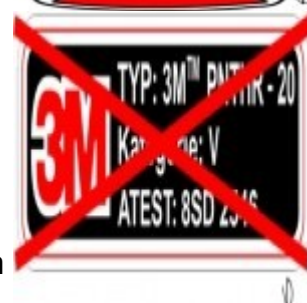
**031372. Na zadních oknech vozidla kategorie M1, rok výroby 2003, jsou dodatečně nalepeny zatmavovací fólie. Zasklení u řidiče zatmavené není – viz obrázek. Úprava zadního zasklení není označena schvalovacím štítkem (ATEST 8SD). Zjištěnou skutečnost:**

- a) nehodnotíme jako závadu, protože posuzujeme úpravu zasklení pouze ve výhledu řidiče směrem dopředu.
- b) nehodnotíme jako závadu, protože ve výhledu řidiče směrem dopředu je zajištěna propustnost světla min. 70 %. Úprava zasklení ve výhledu řidiče směrem dozadu nemusí být označena schvalovacím štítkem (ATEST 8SD).
- c) hodnotíme jako vážnou závadu – „B“, protože každá úprava zasklení, musí být od 1. 7. 2002 označena schvalovacím štítkem (ATEST 8SD) s uvedeným typem použité schválené fólie. Zadní okna nejsou označena schvalovacím štítkem s vyznačeným typem použité schválené fólie.

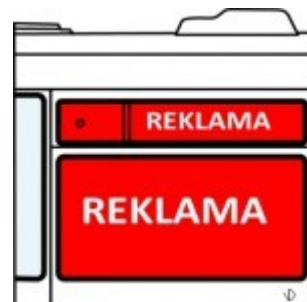
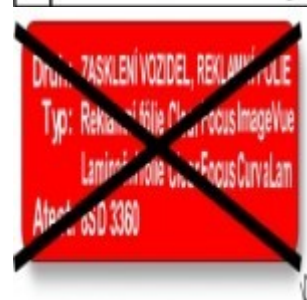
**031373. Na oknech autobusu, rok výroby 2003, s výjimkou únikových oken a pole výhledu řidiče směrem dopředu, jsou nalepeny reklamní fólie. Úprava zasklení není označena schvalovacím štítkem (ATEST 8SD) - viz obrázek. Zjištěnou skutečnost:**

- a) nehodnotíme jako závadu, protože reklamní fólie použité na autobusech nemusí být označeny schvalovacím štítkem (ATEST 8SD).
- b) hodnotíme jako vážnou závadu – „B“, protože každá úprava zasklení, tzn. i reklamní fólie, musí být od 1. 7. 2002 označena schvalovacím štítkem (ATEST 8SD), na kterém je uveden typ schválené reklamní fólie. Protože chybí schvalovací štítek, nelze ověřit, zda se jedná o použití schválené reklamní fólie.
- c) nehodnotíme jako závadu, protože reklamní fólie musí být označena schvalovacím štítkem (ATEST 8SD pouze na únikových oknech).

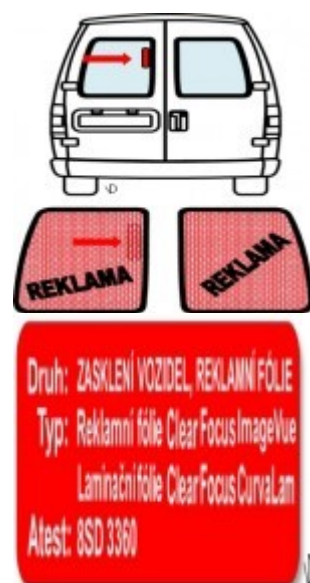
**031377. Některé okno vozidla, které je k tomu uzpůsobené, nelze otevřít - viz obrázek. Zjištěnou skutečnost:**

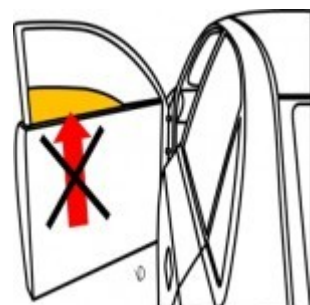
**031378. Některé okno vozidla, které je k tomu uzpůsobené, nelze zavřít - viz obrázek. Zjištěnou skutečnost:**

- hodnotíme jako lehkou závadu – „A“.
- hodnotíme jako lehkou závadu – „A“ v případě, že se nejedná o okno u řidiče.
- hodnotíme jako vážnou závadu – „B“.

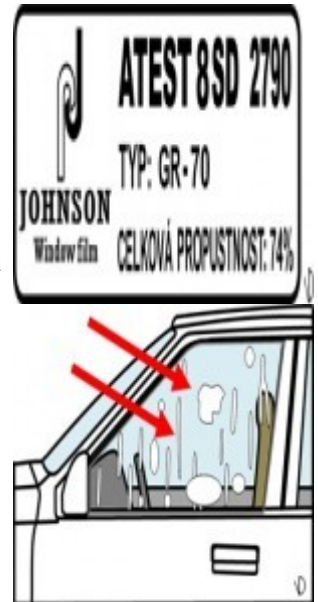
**031381. Přední boční okna vozidla jsou upravena bezpečnostní fólií. Na oknech jsou umístěny schvalovací štítky – viz obrázek. Mezi bezpečnostní fólií a zasklením se nacházejí vzduchové bubliny – viz spodní obrázek. Zjištěnou skutečnost:**

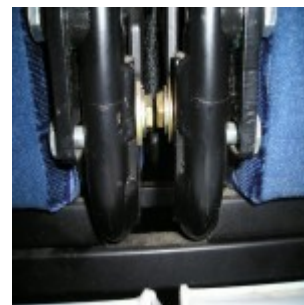
**090929. Prasklá konstrukce nosného dílu sedadla cestujícího v autobuse se hodnotí jako závada:**

- a) lehká.
- b) vážná.
- c) nebezpečná.
